# Tiedot kuntien rakennuksista ajan tasalle

KIRA-digi kokeilu

Loppuraportti

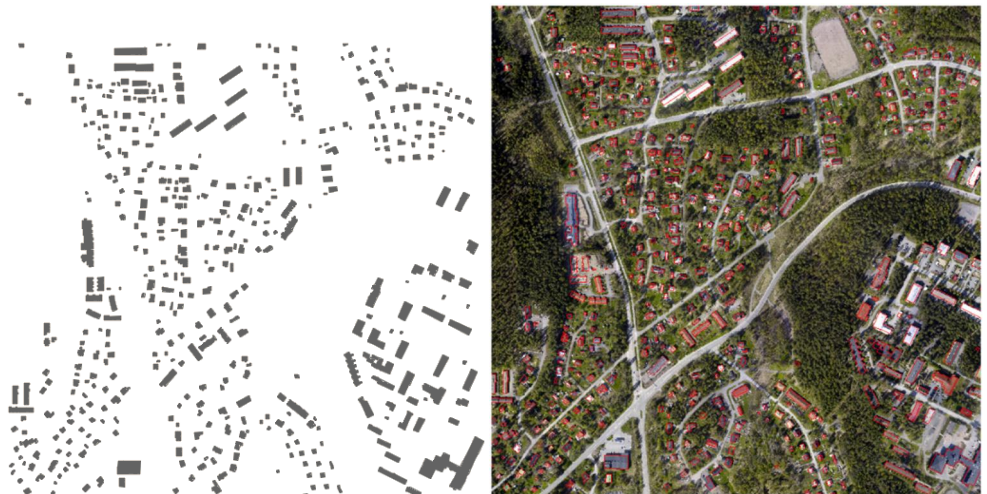
Kuva 1      *Lähtöaineistot Jyskän alueelta (rakennukset ja ortoilmakuva)*

Kokeilualueilta valmisteltiin sopivat lähtöaineistot käytettäväksi analysointeihin. Aineistot käsittävät Jyväskylän kaupungin olemassa olevat rakennukset aluemuotoisina, ortoilmakuvat ja laserkeilausaineistot. Kartta-aineistot vietiin DWG-tiedostoiksi, ortoilmakuvat TIFF-tiedostoiksi ja laserkeilausaineistot LAS-tiedostoiksi.

Olemassa olevat rakennukset poimittiin Jyväskylän paikkatietokannasta. Poiminnassa on mukana rakennusrekisterissä olevat rakennukset, joilla on pysyvä rakennustunnus. Laserkeilausaineisto oli valmiiksi luokiteltua, mutta analysoinnissa käytimme aineistoa ilman ennalta tehtyjä luokituksia.

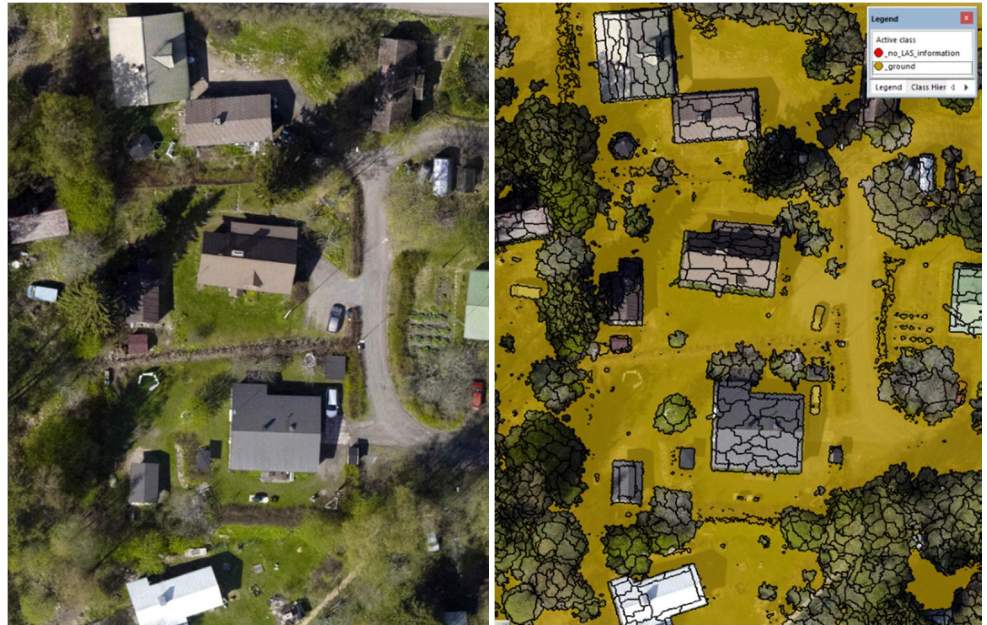
Kuva 4 Alkuperäinen ortokuva ja luokiteltu kuva, jossa maanpinnasta kohotetut kohteet on tunnistettu ja luokiteltu

Aluksi normalisoidusta pintamallista haettiin segmentit, joiden korkeustaso oli  $\geq 2$  metriä (maaston pinnasta kohotetut alueet). Näistä segmenteistä muodostettiin yhdistämällä alueita, jotka ovat potentiaalisia rakennusten kattojen alueita. Käyttämällä hyväksi korkeuseroa maanpintaan ja alueen suhdetta ympäristöönsä, pystyttiin automaattisesti luokittelemaan mahdolliset rakennuksiksi tulkittavat kohteet.

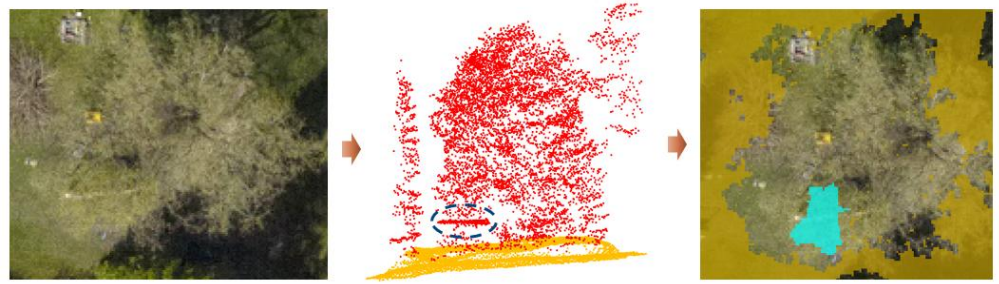
Kuva 6 Pieni kokonaan puun katveessa oleva rakennus, ja sen havaitseminen 3D-pistepilvestä

Kokonaan puiden katveeseen jäävien rakennusten osalta tunnistaminen tehtiin johdettuna minimikorkeustason ja kontekstuaalisen informaation avulla.

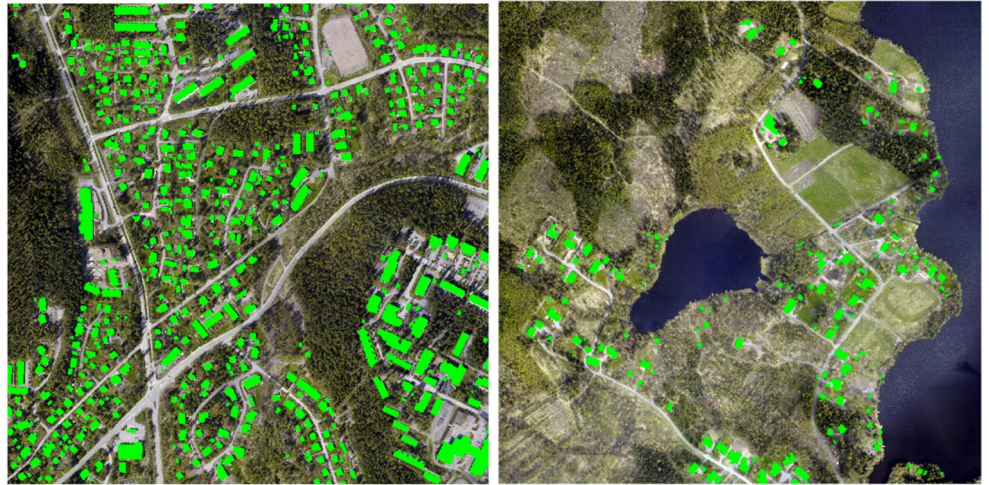
Kuva 9 Analyysissä löydetty rakennuksiksi tulkitut kohteet kokeilualueilta

Jyskän kokeilualueelta analysoinnin tuloksena löytyi 572 rakennukseksi tulkittua kohdetta. Jotta analyysin tarkkuutta voitiin arvioida, teimme vertailua tulkittujen ja

Analyysin löytämät rakennukset olivat pääasiallisesti oikeita rakennuskohteita. Havaitimme, että 113/117 (96.6 %) tulkittua kohdetta olivat todellisia rakennuksia tai rakennelmia. Analyysi oli tulkinnut esim. muutaman tonteilla säilytetyn veneen tai asuntovaunun rakennukseksi.

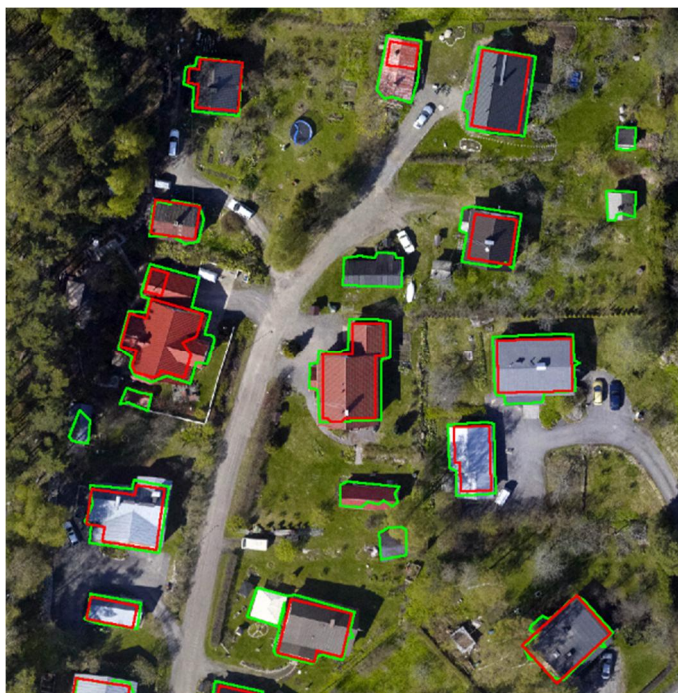
Kuva 10 Analyysissä löydetty rakennukset ja rakennelmat (vihreä) ja viralliset rakennukset (punainen)

Lisäksi havaittiin rakennuksia joiden laajuustiedoissa (pinta-ala) oli merkittäviä eroja viralliseen aineistoon verrattuna. Esimerkkejä eroavaisuuksista on havainnollistettu kuvissa Kuva 10 ja Kuva 11.

Osan rakennusten laajuudessa havaituista eroavaisuuksista todettiin johtuvan yksinkertaisesti siitä, että analyysissä tulkittiin rakennusten kattojen mukaista aluetta, kun taas kaupungin aineistossa olevat rakennusten alat olivat sokkelin muodostamia alueita. Rakennus- ja huoneistorekisterissä puolestaan on rakennuksen laskennallinen kerrosala, joka laskentasääntöjen perusteella on yleensä pienempi kuin rakennuksen sokkelin määrittämä ala, ja useampi kuin yksikerroksisissa rakennuksissa sitä ei voi mitenkään verrata rakennuksen pohjan alaan.

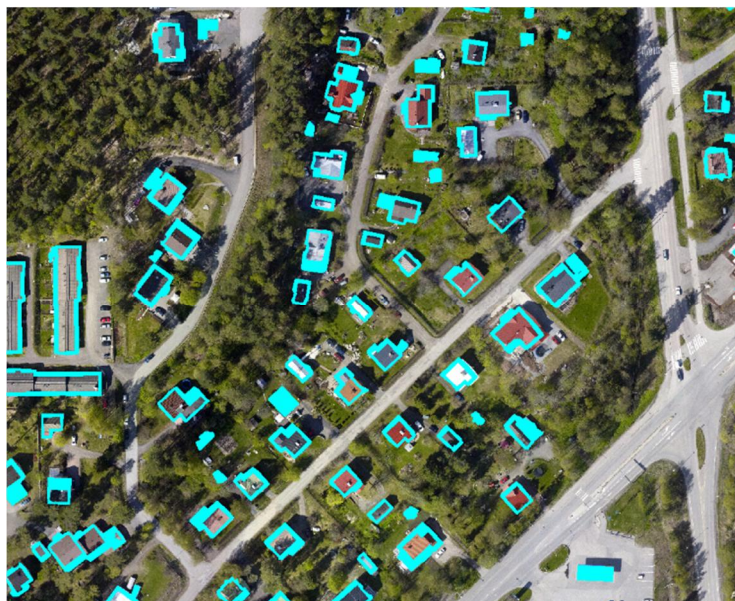
Kuva 11 Analyysissä löydettyjen rakennusten alueiden ja virallisten rakennusten erot korostettuna
